国指定重要文化財（建造物）「定光寺観音堂」

重要文化財 定光寺観音堂 見学会

- ① 第5回 史跡弓削島荘遺跡探訪・散策講座  
文化財建造物における修理技術を学んでみよう！
- ② 令和7年11月24日（月・振替休日）  
10:00～15:00
- ③ 学芸員と宮大工による修理技術の概要・意義の解説
- ④ 一般参加者数 39名

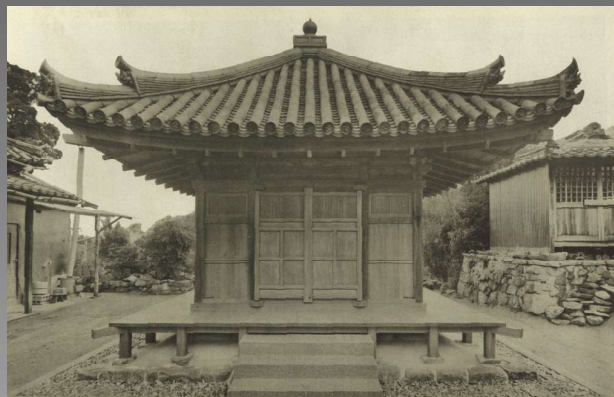
解体修理工事を終えた定光寺観音堂（昭和55年撮影）

定光寺は国指定史跡弓削島荘遺跡の構成資産（史跡指定地）であり、その境内地が指定範囲となっています。境内に建つ定光寺観音堂は昭和52年に国の重要文化財に指定され、昭和54年から翌年にかけて解体修理工事が実施されました。修理の際、屋根野地板に「寛正四年八月三日」の墨書が確認されたことから、観音堂は室町時代中期の寛正4年（1463）の建立と推定されています。室町時代において、全国で建てられた小規模仏堂は耐用年限が短く、現存例は極めて少数です。当初材の残存状況が極めて良好である定光寺観音堂は建築史上において貴重な遺構です。

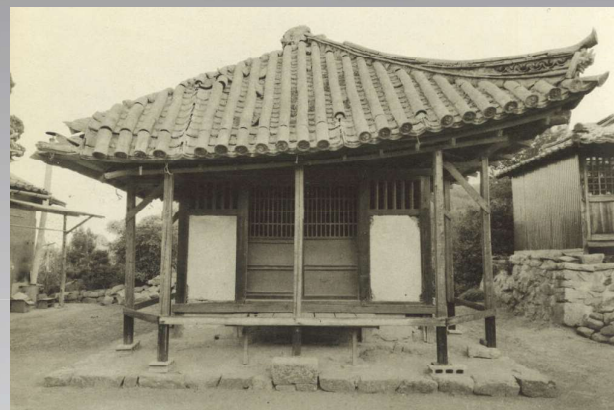
解体修理工事前の定光寺観音堂

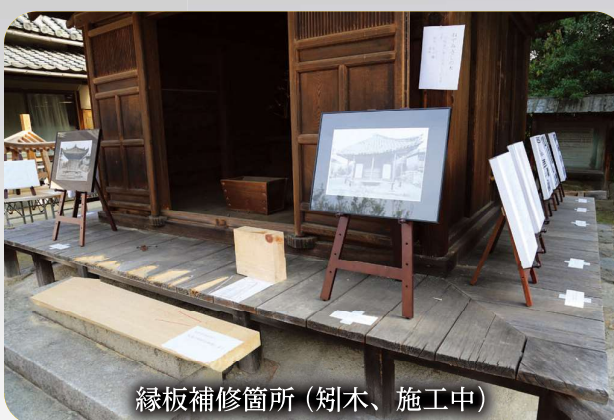
縁板補修箇所（矧木、施工中）

見学会は、8月からの縁板補修工事に従事している宮大工の全面的な協力により実現されました。縁板は先述の解体修理工事で復元されたものであり、雨水による経年劣化により破損・腐朽が進行していました。補修工事では、破損程度に応じて、取替、継木（つぎき）、矧木（はぎき）などによる補修を行います。継木や矧木は、ひとつの部材の中で破損・腐朽した部分のみを新材に置き換え、部材強度を考慮しながら良好な古材を残す工法です。

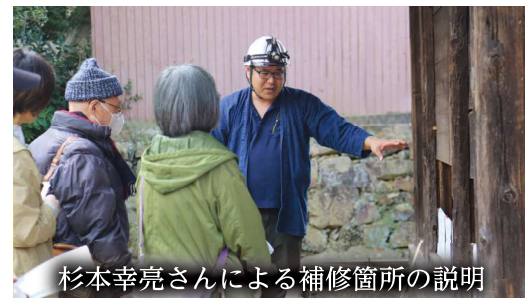
杉本幸亮さんによる補修箇所の説明

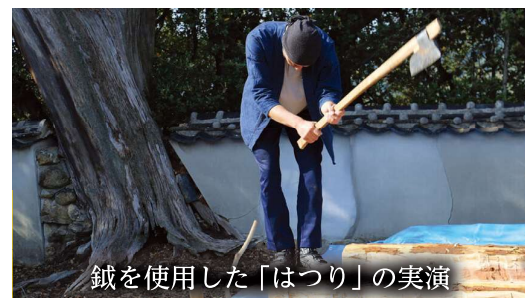
鉋を使用した「はつり」の実演

見学会の会場には昭和の解体修理工事で撮影された写真や竣工規矩図などの資料を展示しました。また、大工道具や参考資料として白鷹幸伯さん（鍛冶職人、松山市出身）が鍛造した和釘・鋸などを陳列しました。観音堂の見学の合間には、宮大工の杉本幸亮さん（上島町岩城）と池田将敏さん（鳥取県倉吉市）による鉋や手鋸を使用して材木の側面を削り落とす「はつり」の実演が行われました。さらに、矧木の実演や「かんな掛け」の体験も実施され、参加者から「古くから続く技術のすばらしさがよくわかりました。」「次代への遺産の引き継ぎは、大変面白い仕事ですね。」「といった感想をいただきました。昭和の解体修理工事では、設計監理や工事施工関係者、さらには地域の多くの方々の協力により、定光寺観音堂を創建当初の姿に復元することができました。令和の時代も地域社会が一体となって、地域資源である史跡弓削島荘遺跡をはじめとした文化財を保存し、それらを地域づくりに活用することを推進します。今回の探訪・散策講座にもご期待ください。

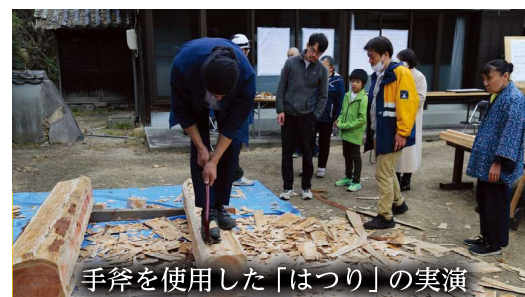
手鋸を使用した「はつり」の実演

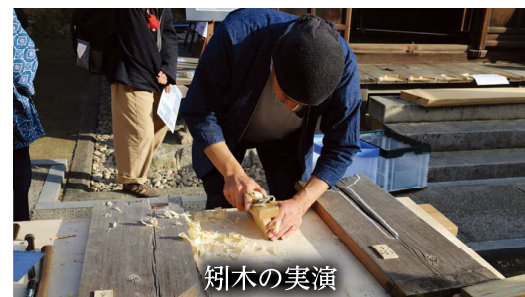
矧木の実演
